공동주택 도시가스시설 안전관리

- I. 공동주택 도시가스 사건/사고 사례
- II. 공동주택관리법 “시설의 안전관리에 대한 기준”
- III. 공동주택 도시가스시설 안전점검 Safety Check List
- IV. 공동주택 도시가스시설 안전점검표 (Sample)

2025. 10.

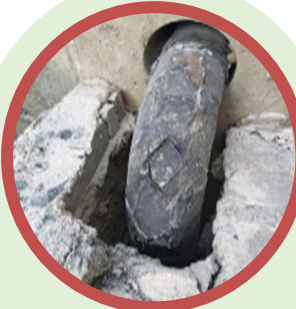
'20년

배관 손상/가스누출사고
00동 오수관 청소작업 중
도시가스배관을 오수관으로 오인 절단

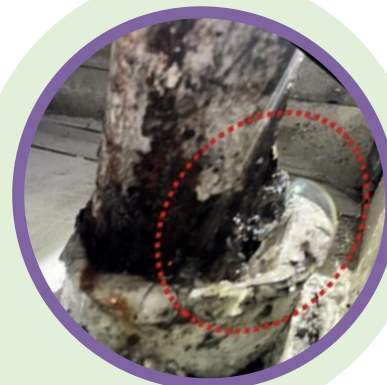
'24년

가스누출/공급중단 사고
000공동주택 복도식 입상배관 부식으로
가스 누출 공급중단 사고

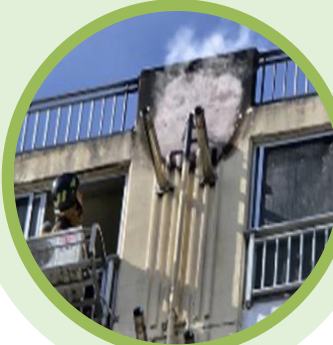
'24년

가스누출/화재 사고
000 공동주택 배관 연결부
고정장치 파단으로 화재 사고

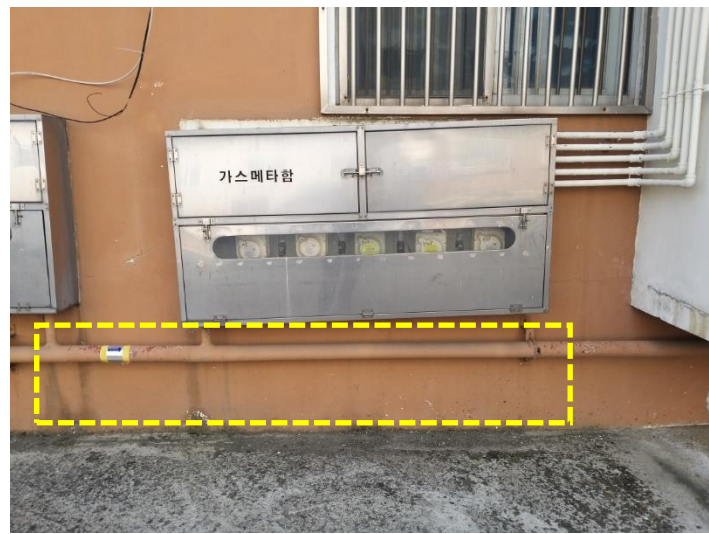
1 도시가스 노출배관 주변에 가스냄새 / 누출은 없는가 ?

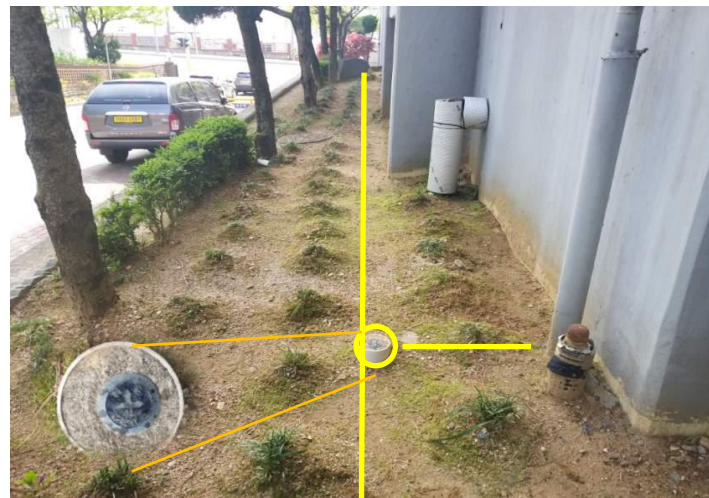
2 도시가스 매설배관 주변에 가스냄새 / 누출은 없는가 ?

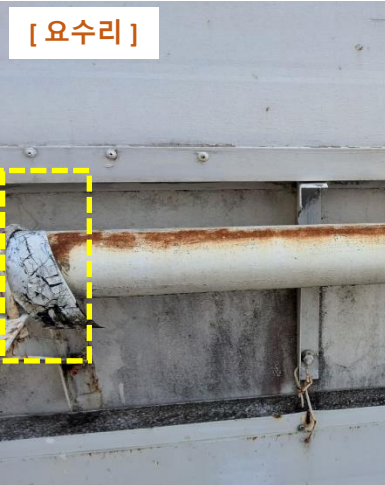
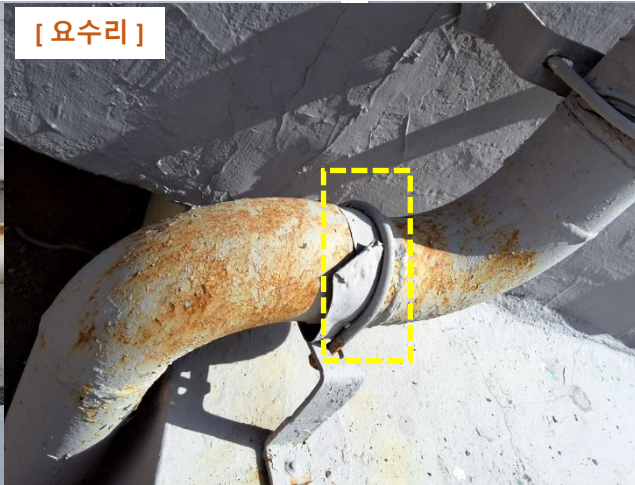
[요수리]

2 도시가스 노출배관의 고정장치 설치상태는 양호한가 ?

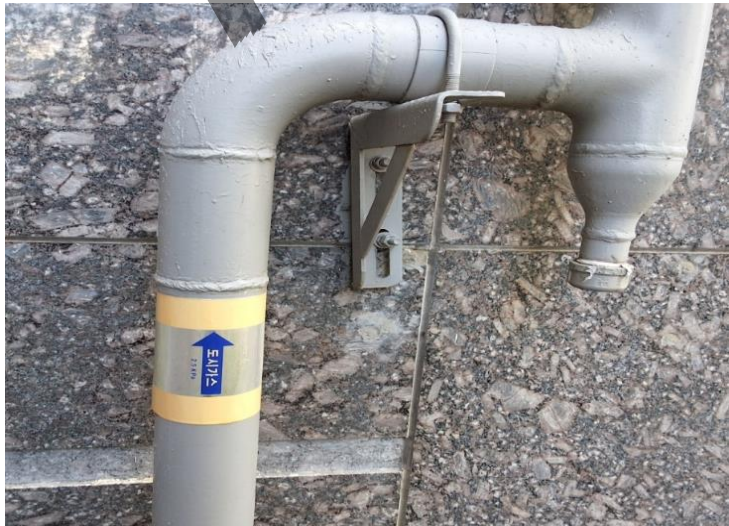
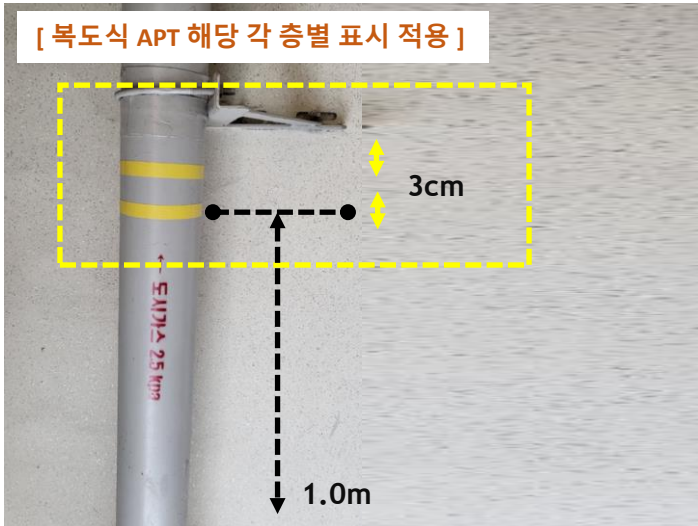
1 도시가스 노출배관의 압력표기, 흐름방향 표시상태는 양호한가 ?

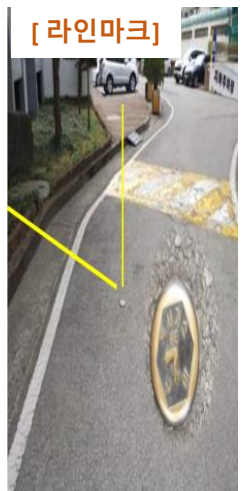
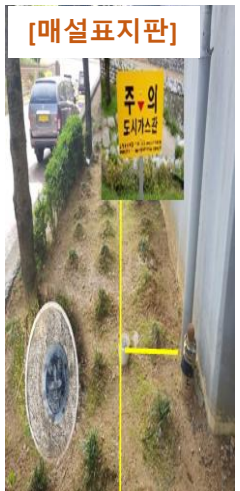
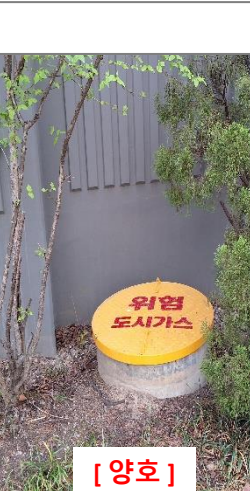
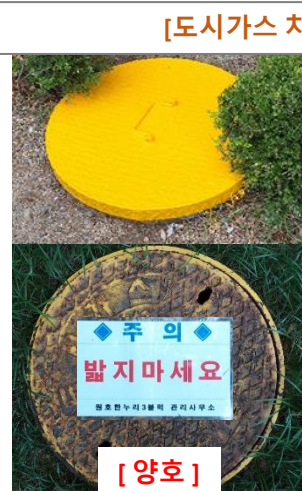
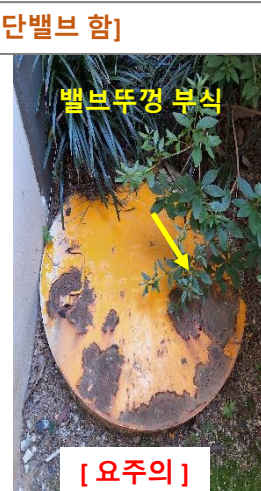
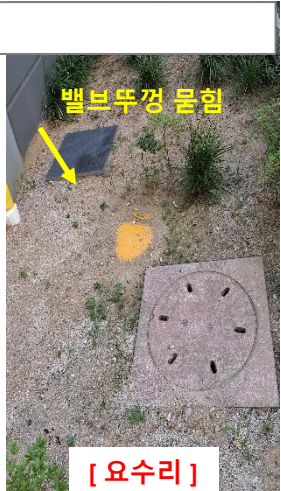
2 도시가스 매설배관의 라인마크, 매설표지판 및 차단밸브함(동밸브) 상태는 양호한가 ?

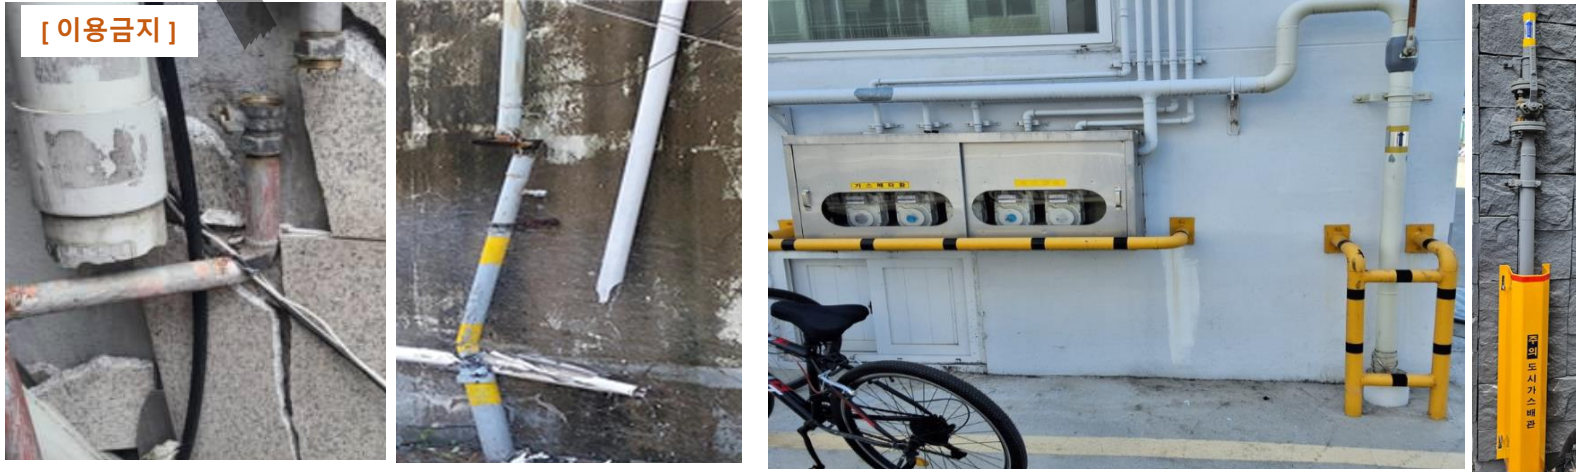
[이용금지]

1 도시가스 차량추돌 방호조치는 양호한가 ?

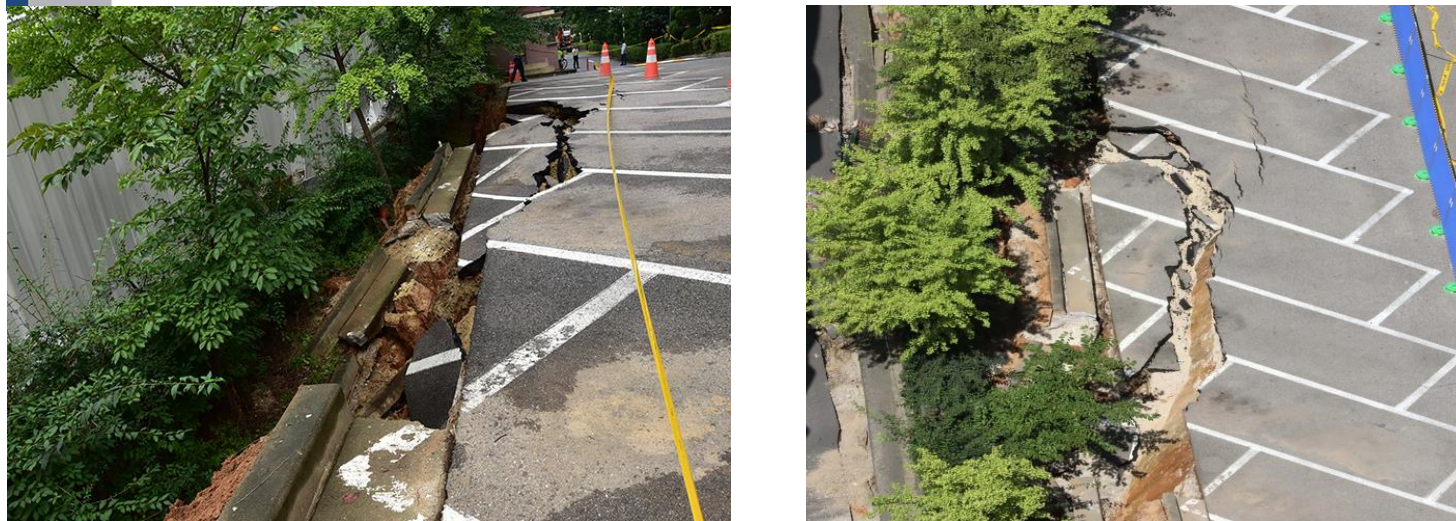
2 도시가스 배관 주변 침하여부는 양호한가 ?

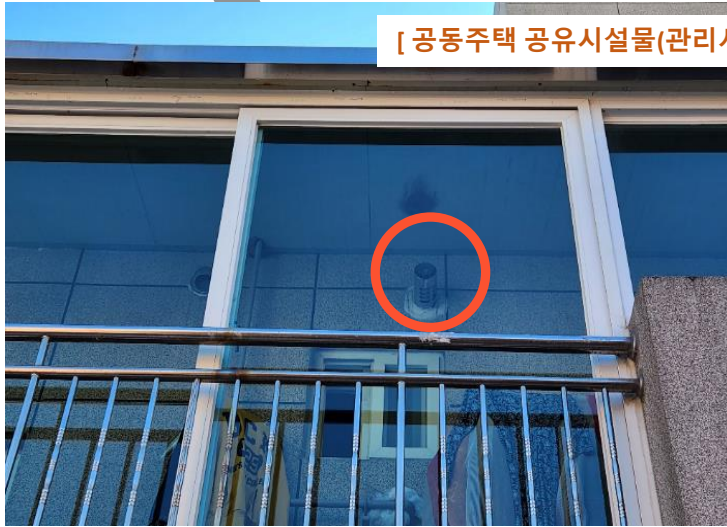
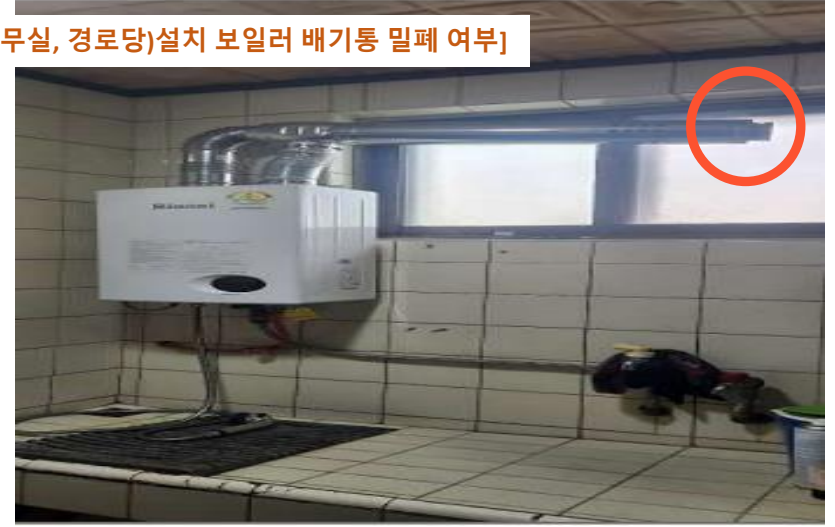
1 건물 리모델링(증축,철거)으로 보일러 배기통 밀폐 상태(관리사무실,경로당)는 없는가?

[공동주택 공유시설물(관리사무실, 경로당)설치 보일러 배기통 밀폐 여부]

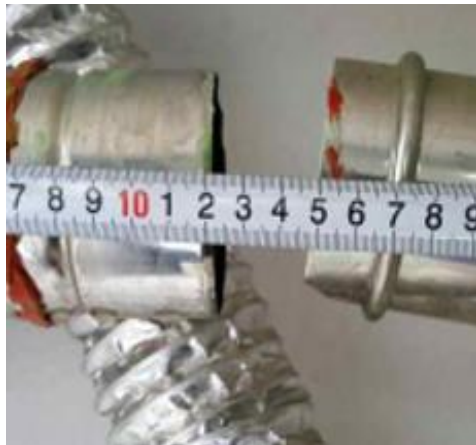
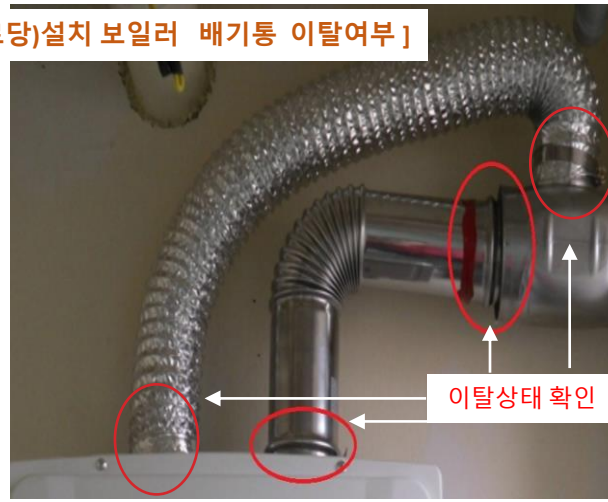
2 도시가스 보일러 배기통 설치 상태(관리사무실,경로당)는 양호한가?

[공동주택 공유시설물(관리사무실, 경로당)설치 보일러 배기통 이탈여부]

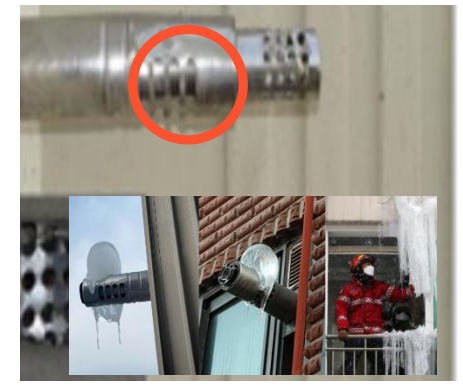
[공동주택 공유시설물(관리사무실, 경로당)설치 보일러 배기구 외부충격으로 손상 여부]

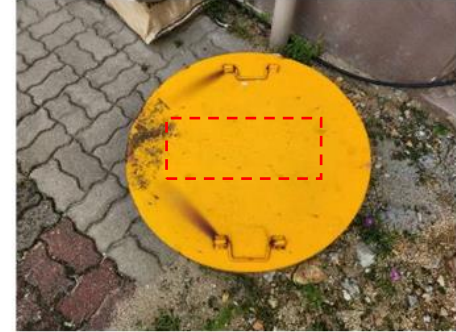
사진설명

개선 전: 별첨함 표찰유실

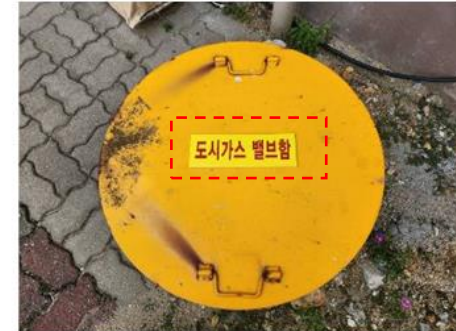
사진설명

개선 후: 별첨함 표찰부착
